# BYGG NADS VÄRD

## TEGEL OCH NATURSTENSFASDER

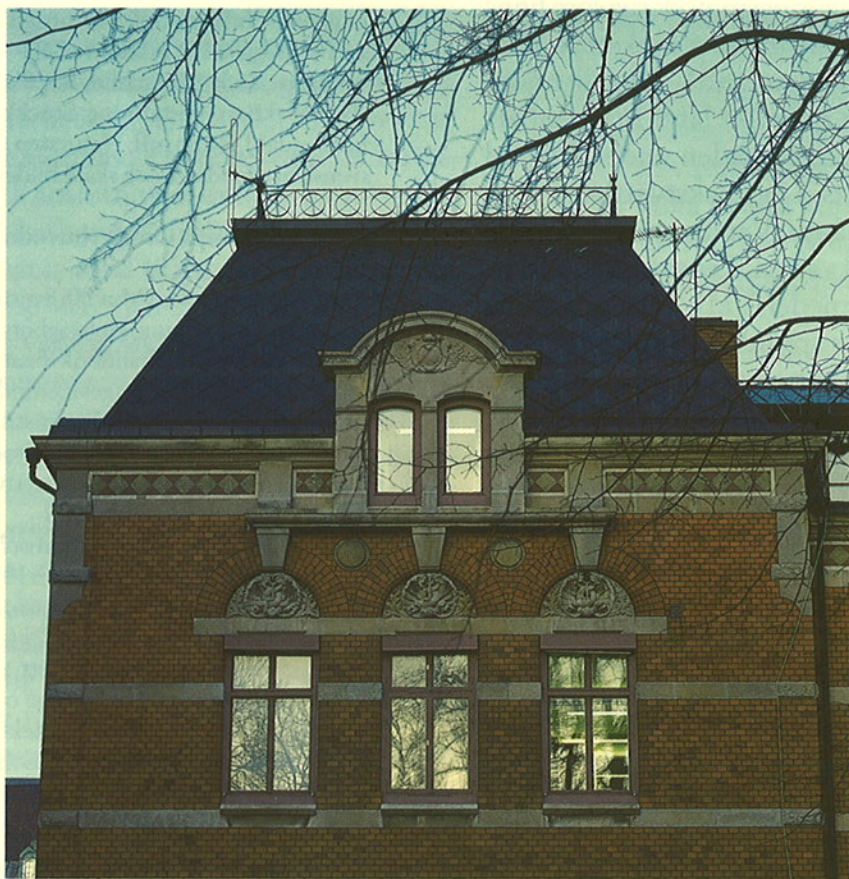
Murad fasad - tegel och sandsten, Parken 2, Trollhättan 1897, Ola Eriksson, Älvsborgs läns museum, 1995.

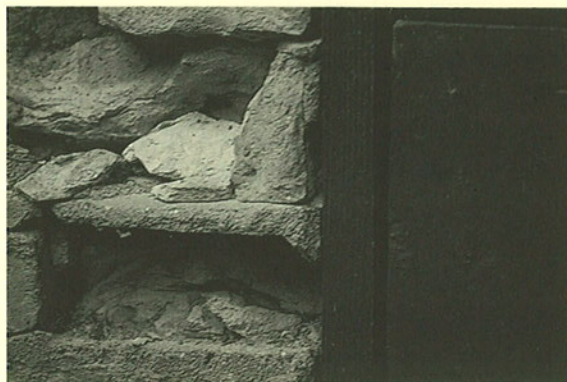
*Frostskadat tegel. Fogen av cement håller medan teglet fryser sönder.*

kan föroreningar transporteras, som sedan avsätts i fasaden. Tegel och murbruk innehåller dessutom salter som löses av vatten. På den plats i fasaden där vattnet avdunstar, den s.k avdunstningszonen, ansamlas dessa salter vilka i stora koncentrationer och vid kristallisering kan ge upphov till saltsprängning och vittring. Skadat tegel huggs ur för hand. Sträva efter att det nya teglet så långt när överrensstämmer med originalet i storlek och färg. Vid ommurning av större väggytor skall också samma förbandstyp användas. Vid skador på ett kulturhistoriskt värdefullt murverk, kan det dock vara nödvändigt att försöka konservera det befintliga teglet framför att det byts ut.
