## YTTERDÖRRAR

### Informationsbladet

är framställt inom ramen för ett samarbetsprojekt mellan museerna i västra Sverige och Nääs hantverkscentrum. Bladet är redigerat av arkitekt/antikvarie Margareta Hallin vid Älvsborgs länsmuseum.

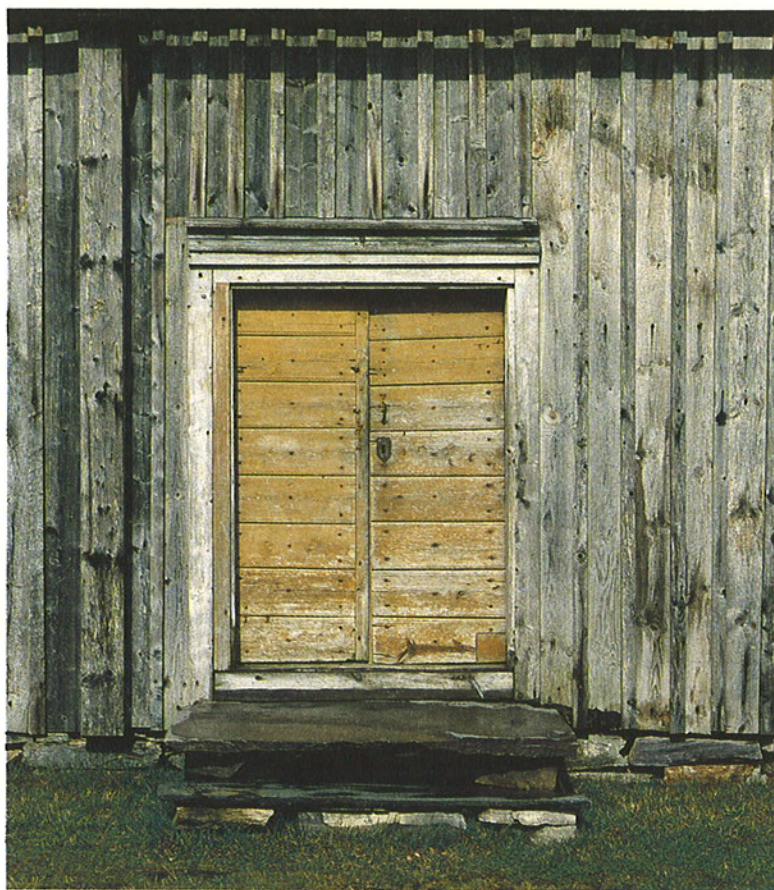
Ytterdörren och entrén är en av de delar av huset som ägnats störst omsorg genom tiderna. Entrépartiet speglar nästan alltid modet under den tid då huset byggdes och är därför en väsentlig del av en byggnads karaktär.

Ytterdörrar har ofta kompletterats med en arbetad portal. Sådana förekom allmänt fram till 1800-talets senare del, då de nya verandorna med rika lövsågsarbeten övertog portalernas funktion som inramning till entrén. Dekorationerna snidades ofta av en skicklig hantverkare, och man kan ibland se liknande verk på närliggande gårdar. Lokala variationer förekommer ofta.

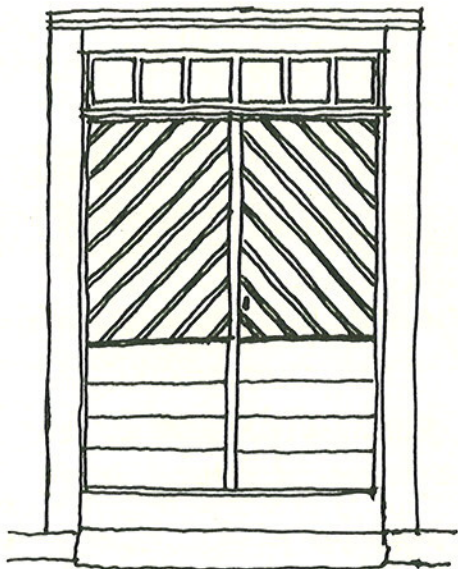
Bräddörr

Den äldsta typen av dörrar är konstruerade av stående bräder. Dessa hålles på baksidan

Detaljer till äldre bräddörrar

samman av tvärslåar eller naror, som ibland kan vara infällda. På utsidan kunde dörren kläs med profilerade bräder i olika mönster, och kallas då paneldörr. Båda typerna är tidlösa, och har använts i enklare byggnader till långt in på 1900-talet.

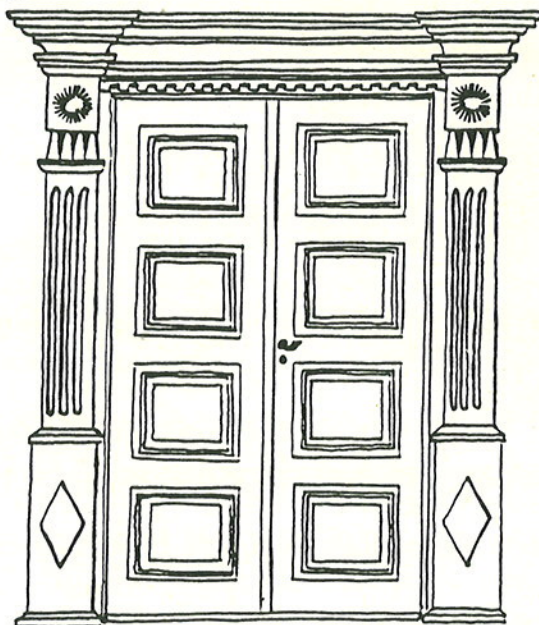
Spegeldörrar

Utanpå liggande fyllning

Helfransk fyllningsdörr

Halvfransk fyllningsdörr

Spegeldörr

1770-

- ca 1850

1800-talets senare hälft

På 1700-talet förfinades ytterdörrarna, och tillverkades ofta i par med sk hel- och halvfranska kälningar (spegeldörrar).

I början av 1800-talet stramades profiler och former åt. Detaljer som gångjärn började efter hand att döljas i dörren. Ytterdörrarna försågs ofta med portaler med tandsnittsfri-ser och överljus.

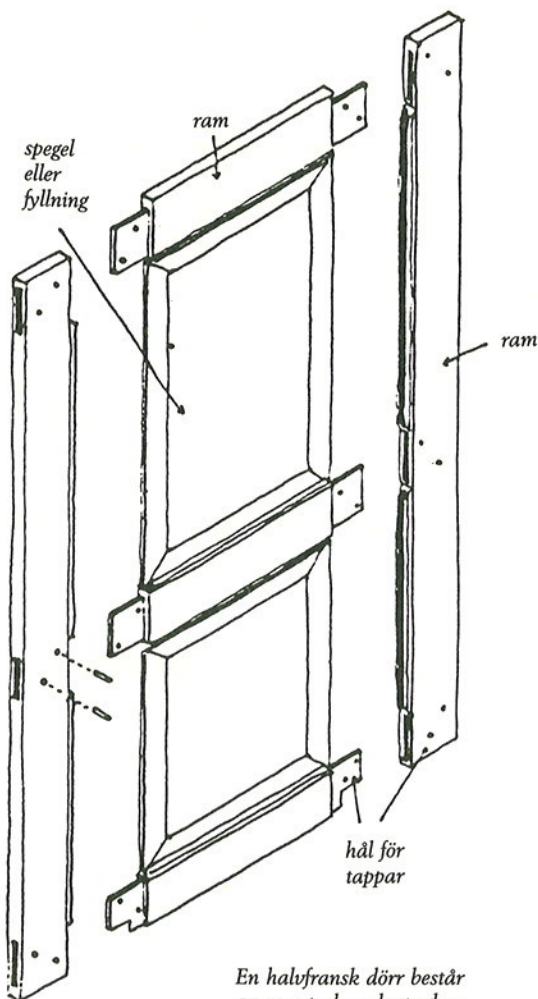
En halvfransk dörr består av ramstycke och speglar eller fyllningar.

Många äldre dörrar har ett dekorativt utseende och utgör prov på stor hantverksskicklighet. Det lönar sig därför att spara och reparera en skadad dörr. Konstruktionen hos en spegeldörr är enkel, vilket gör att den är ganska lätt att ta isär och laga.

Skadade delar kan bytas ut eller lagas om dörren tas isär. Detta sker genom att man slår eller borrar ut träpluggarna som håller ihop ramstyckena. Precis som gamla fönster skall gamla dörrar inte innehålla spikar eller skruvar, vilket man bör tänka på när man sätter ihop dörren igen.

Spegeldörren är konstruerad så att träet skall kunna svälla och krympa allt efter temperatur och luftfuktighet. Detta är mycket viktigt att tänka på när en fyllning lagas eller ersättes med en ny. Den får inte bli för stor så att den inte kan svälla. Av samma skäl skall man inte spackla där fyllningen går in i ramstycket.
